## MC-jakt i Limmared. Del 3.

*Text och bild Lasse Eriksson*

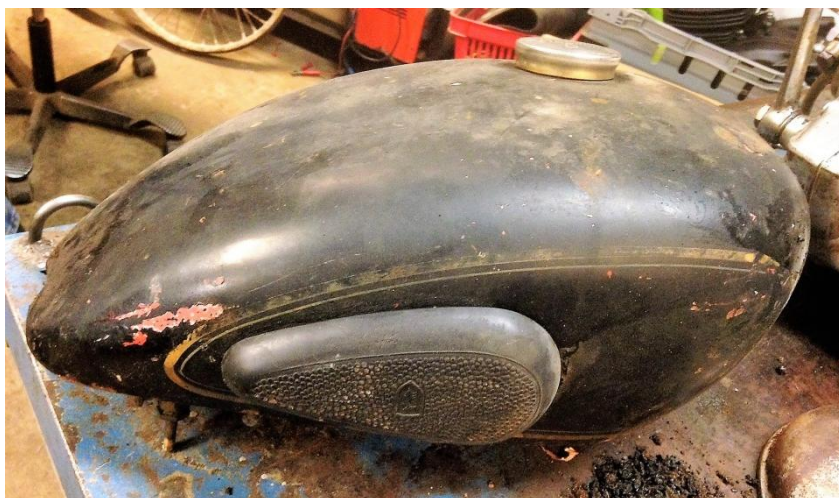
Bränsletank: Samma typ av tank som använts från och med -52 års modeller med 4-växlade zündappmotorn. Knäpuckar märkta Zündapp. Tanklock med Typhoonlogga & ANVÄND MOBIL OIL D

Typhoontank. Tanklock på tankens vänstra halva

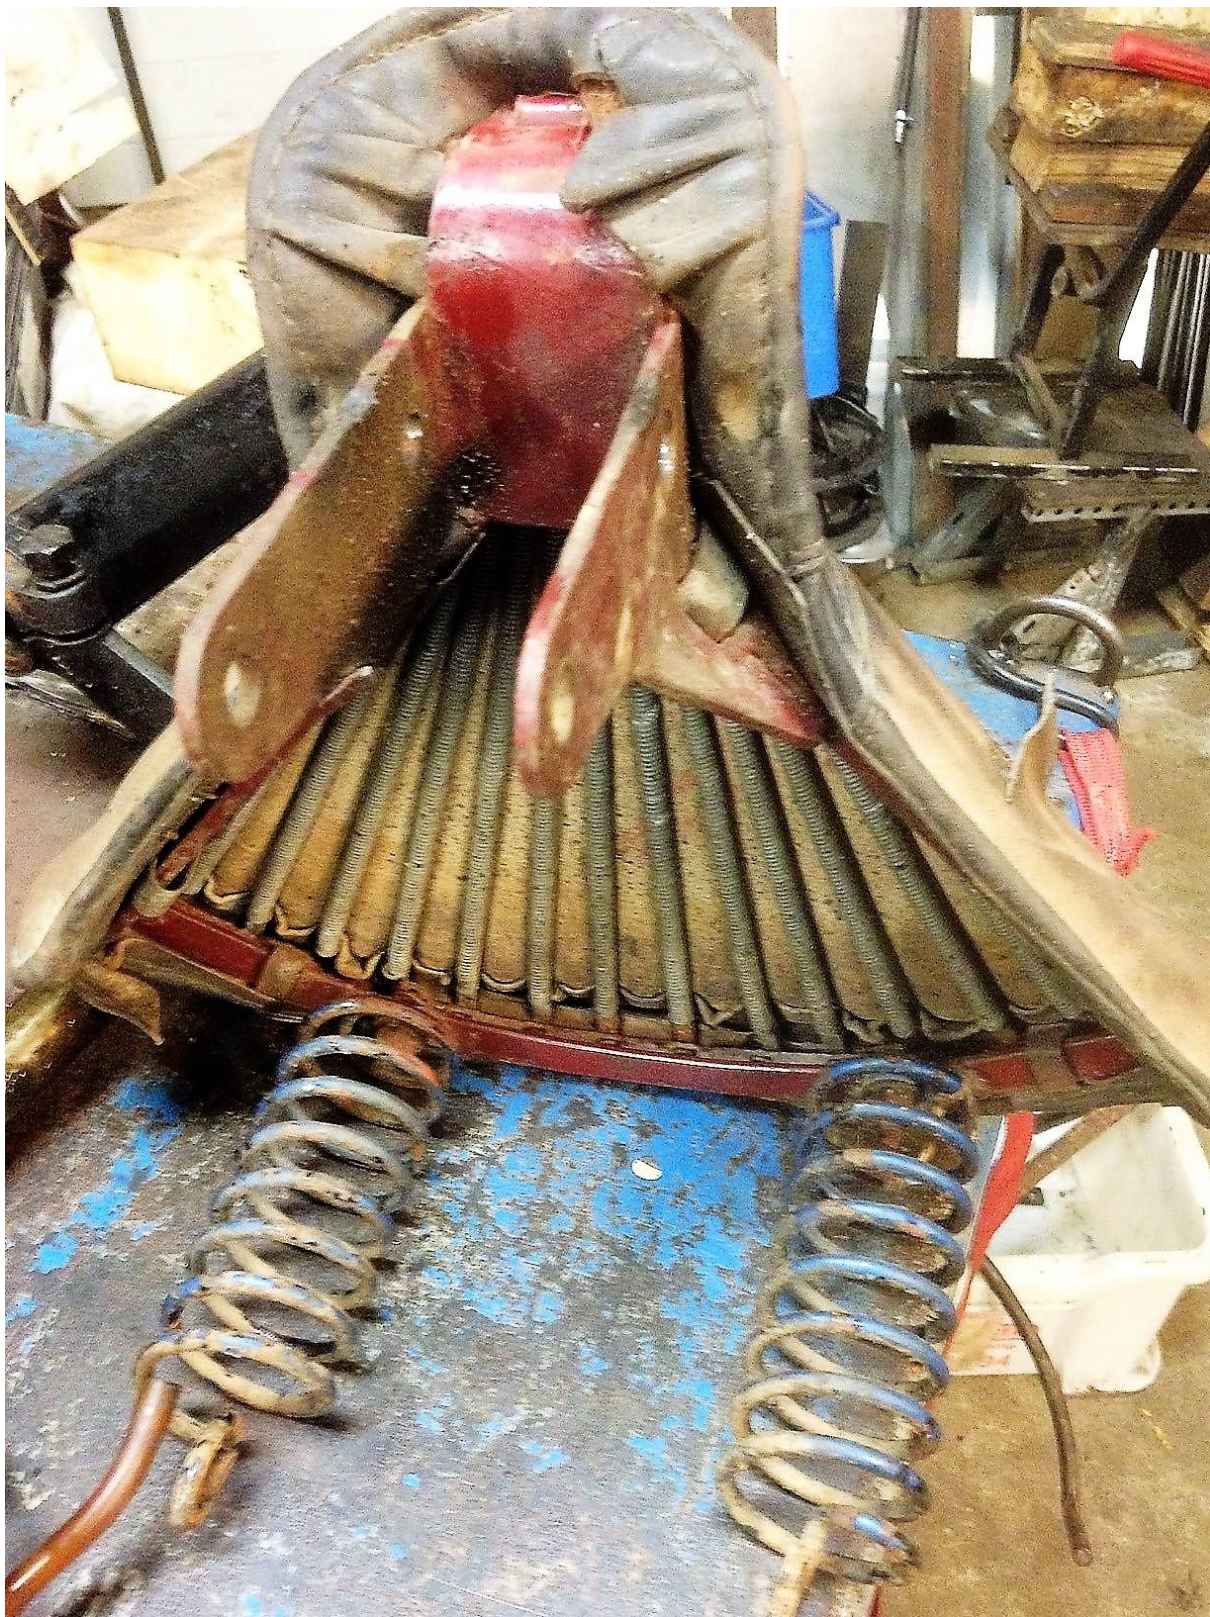
Sadel: Ej original. Röd något udda sadel. Förmodligen från någon rödlackerad hoj, troligen en Monark

Undersida sadel med fjädring.

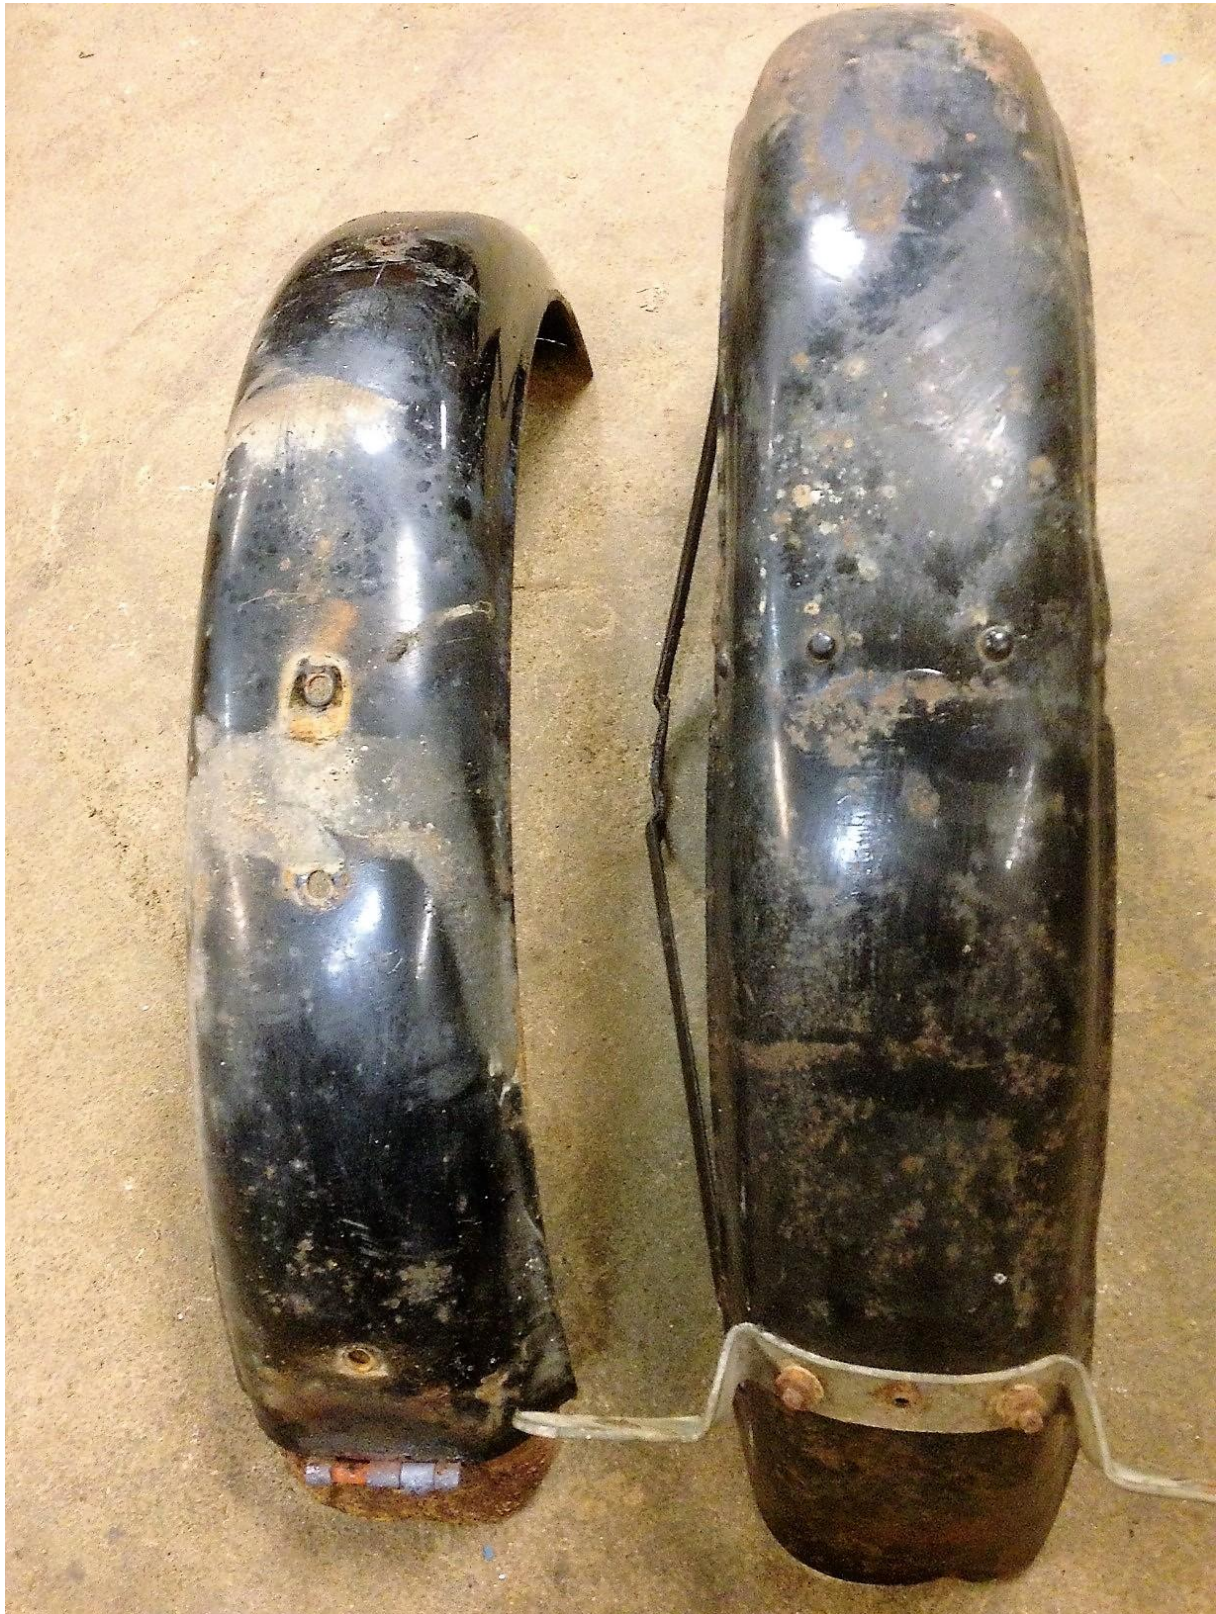
Bakskärm med pakethållare, typ Zündapp DB 203. Skärm med gångjärn för att lättare få ut hjulet vid exempelvis punkteringar. Gångjärnet fastrostat och behöver fixas till efter uppvärmning med svetsen. I övrigt inga problem i form av rost och bucklor. Framskärm liksom bakskärm bred och i bra skick. Bredden imponerar på både fram och bakskärm.

Bak och framskärm. Bakre skärmen kapad vid gångjärn.

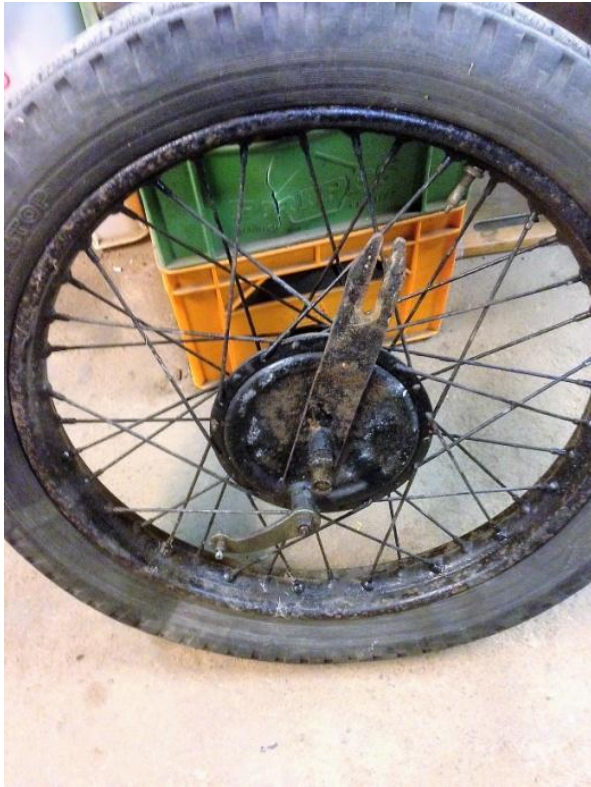
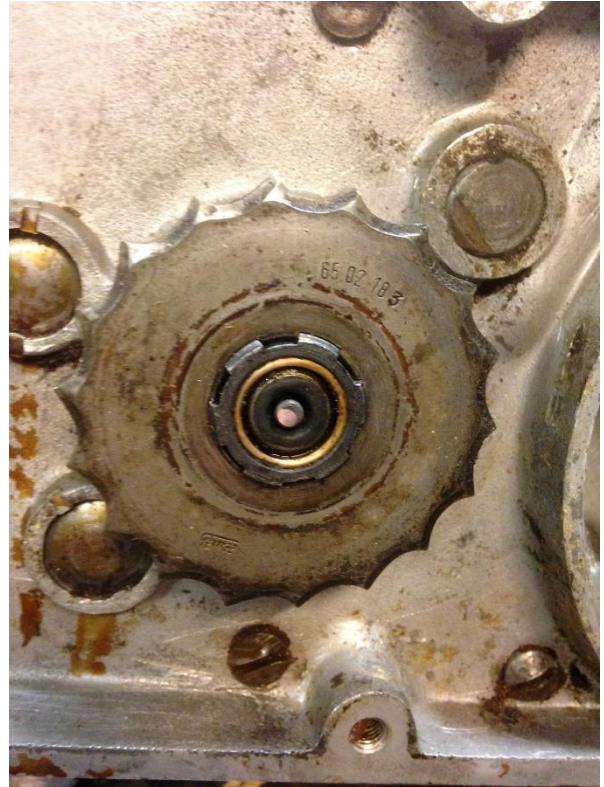
Framhjul ovan till vänster: Svartlackerade ekrar och franskt däck av fabrikat Michelin. Något udda. Typhoon har mig veterligt aldrig kört med lackade ekrar. Däck är ju upp till ägaren vilket fabrikat han väljer. Dimension på nuvarande hjul 350 x 19.  
Bakhjul, med bland annat kedja och en del fotbromsdetaljer saknas.  
Ovan till höger syns utgående drevet som hittades under ett lager av olja blandat med sand under täckande kåpan. Där av det kraftiga slitaget.

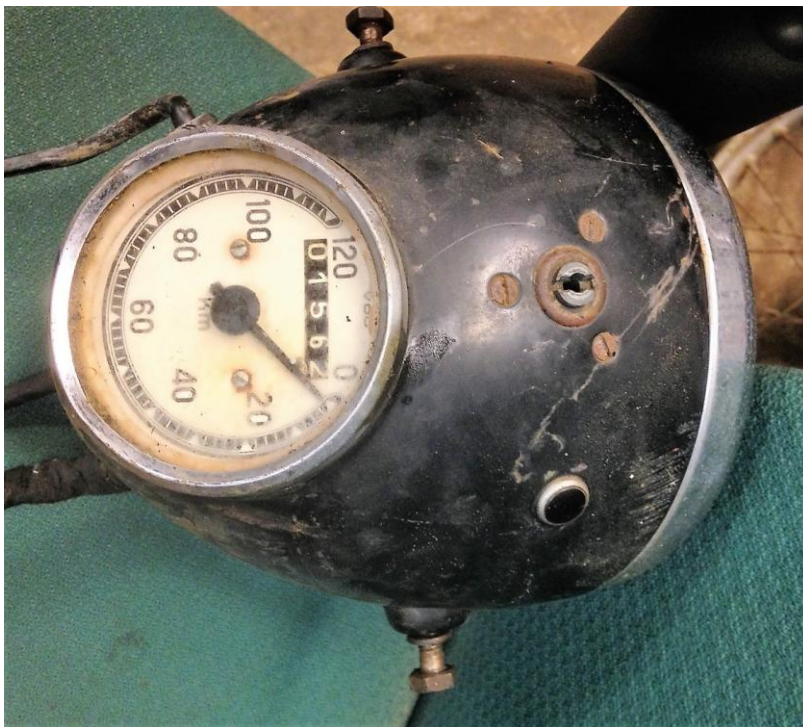
Elsystem Noris: Kåpan kraftigt rostig. I övrigt ser kablar, anslutningar, generatoren och övriga detaljer bra ut. Ingående detaljer kommer att provas i bänk. Kraftig strålkastare med tändningsnyckel till batteritändningen. Inbyggd hastighetsmätare. Samma fabrikat av mätare som Typhoon använt sig av sedan 1952. Dock något större. Mätarställning 01564 km. Har förmodligen gått runt något eller ett par varv. Hastighetsmätare i något patinerat skick

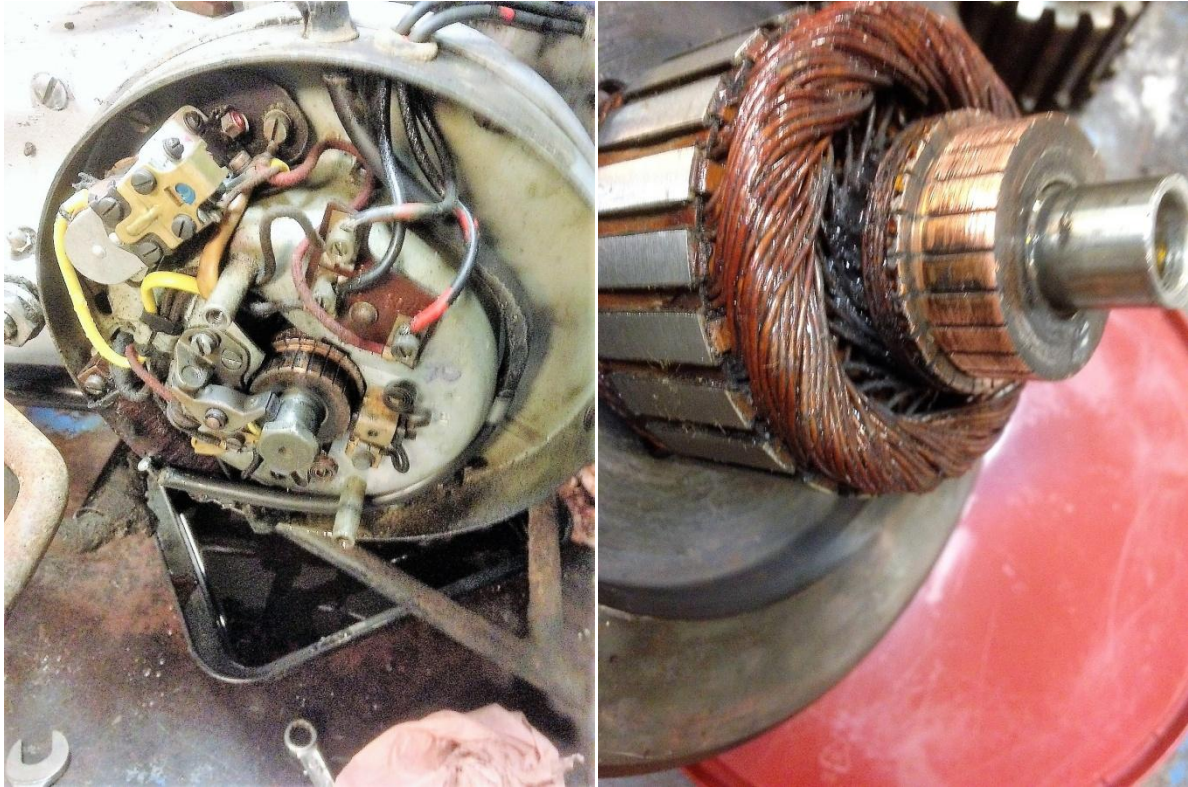
Totalt ser det bra ut. Generator kommer att kollas upp i bänk

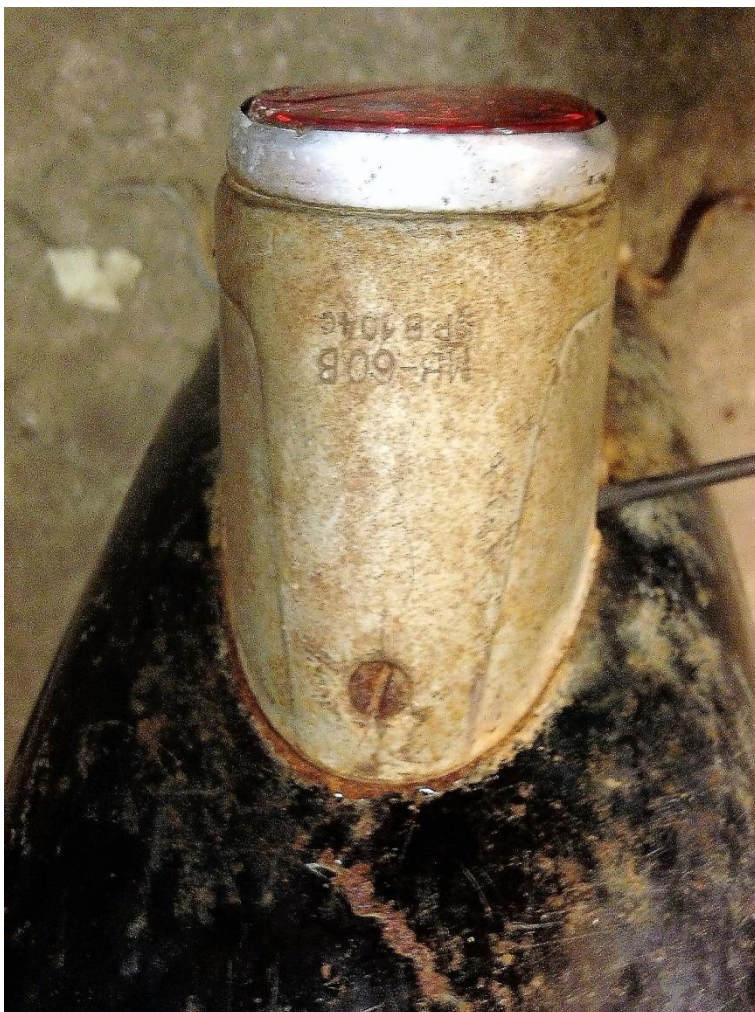
Baklampa typ som på Zündapp BD 203. Typ MB-60 B. Kraftig lampa med kromad sarg och glasreflex i fint skick.

Bakljuslampan i fint skick

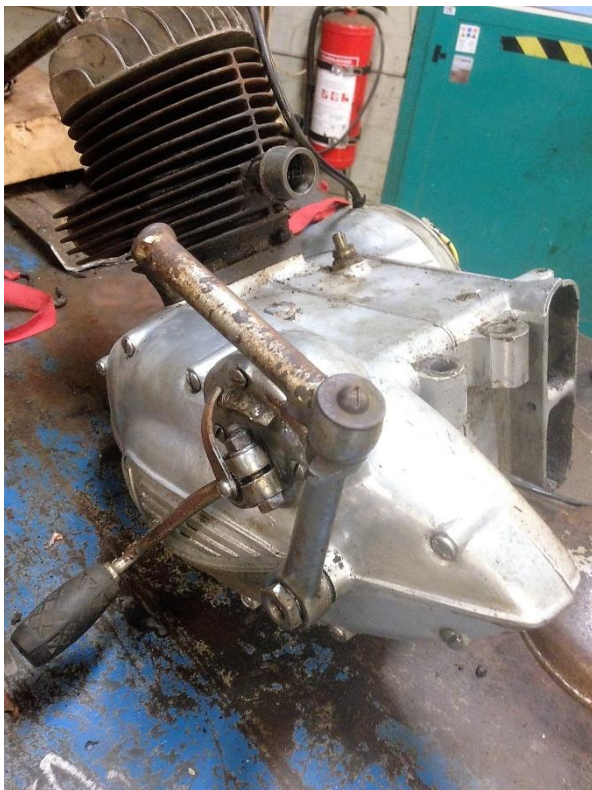
Bild nr 12

Bild 12, se ovan till vänster; Motor tagen ur ram.  
Bild 13, se ovan till höger; Igenkoksade avgasportar.

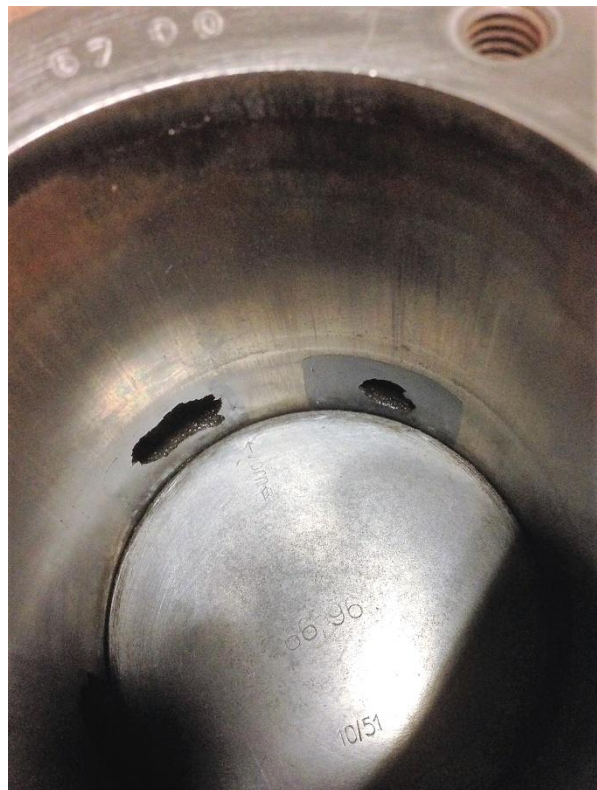
Bild nr 13

Cylinder helt fri från repor och tendenser till skärningar. Då ska man ha i åtanke att båda avgasportarna var kraftigt igensatta av koks. Speciellt den högra som i stort sett var helt igensatt medan den vänstra ståtade med ca sextio procentig igensättning. Man undrar vilken soppa förra ägaren har kört på och hur allt gått väl.

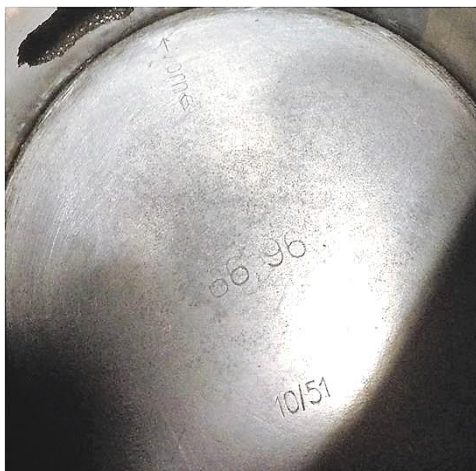
Bild 14, se bild till vänster; Samma bild visar toppen på kolven med märkningar: Frontpil, dimension och tillverkningsdata.

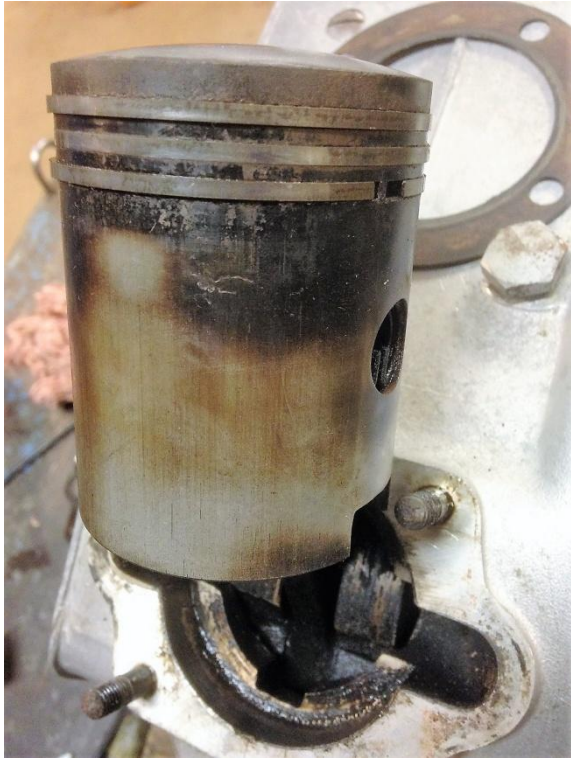
Kolven och ringarna var också dessa i god kondition. Andraringen hade tendenser till att fastna i spåret på ett ställe men kunde lossas utan problem. Kolven var liksom ringarna original standard och var även den utan skador. Eftersom även ram och vevlager efter vad man kunde känna när motorn vevades runt inte kunde uppvisa något slitage kommer motorn inte att delas.

Bild 15 Kolv med kolvringar. Lite koks och missfärgningar även vevhuset i behov av rengöring.

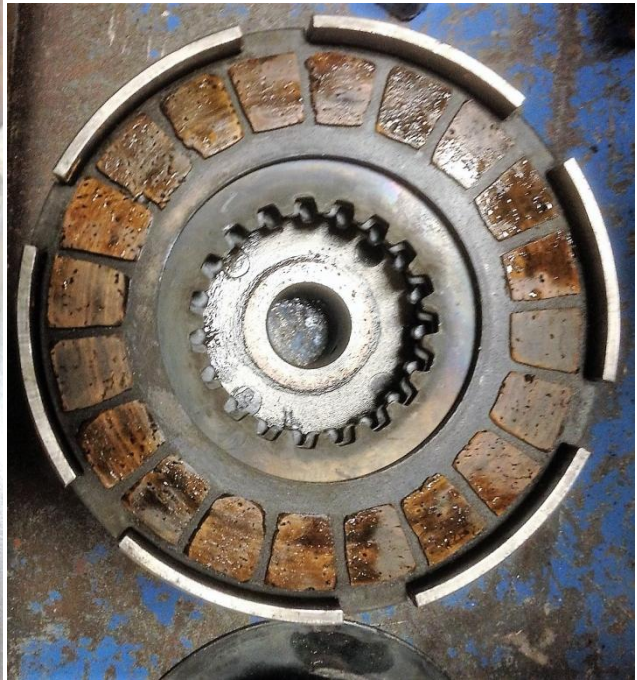
Bild 16 Korkklammeller lite slitna.

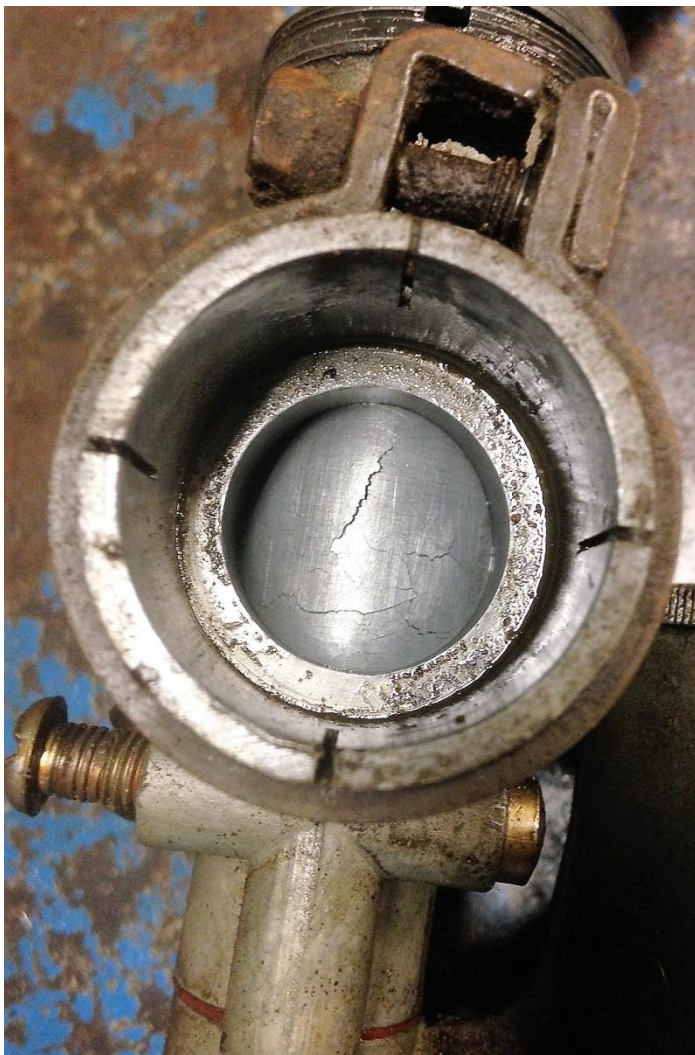
Förgasaren: Typ Bing. Sprucken trottell som fastnat i huset. Bör gå att fixa till med ny trottell i samband med rengöring och översyn av förgasaren i övrigt.

Bild till vänster: Spricka i trottell

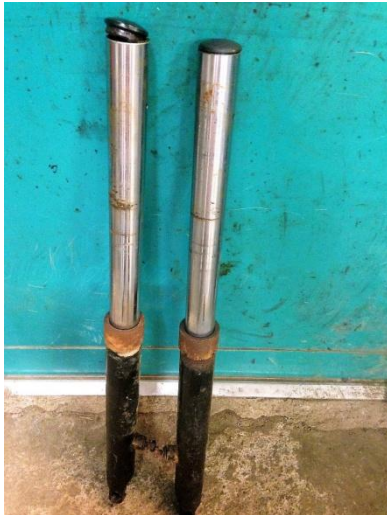
Bild 18

Framgaffel kraftig teleskop. Förmodligen typ Zündapp DB 202. Isärplockad och genomgången. Inga större problem. Koll och rengöring. Styret i bra skick. Fastmonterat i byglar som användes på 198 cc Typhooner. Gäller även magurahandtagen för koppling och frambroms. Styrlager med lagerbanor. Allt i bra skick. Ingen åtgärd mer än rengöring.

Bild nr 18 gaffelben. Bild nr 19 och 20 lager och lagerbanor i nyskick  
Sist men inte minst, ramen. Nu befriad från samtliga detaljer utom batterilådan som sitter fastsvetsad på det undre bakre ramröret. Kommer förmodligen att bytas. Batteriet monteras typ Typhoon. Ställs löst i lådan och hålls fast via en liten konsol fastsvetsad i ramen ovanför lådan. I konsolen borrar och gängar upp för en 5/16 eller M8 bult med skallen avsvarvad så att centrumdelen bildar en liten sfär. Om man sedan har ett lock eller något annat ovanpå batteriet tar man typ ett smalt plattjärn med ett motsvarande hål och klämmer fast batteriet via bulten och låsmutter.

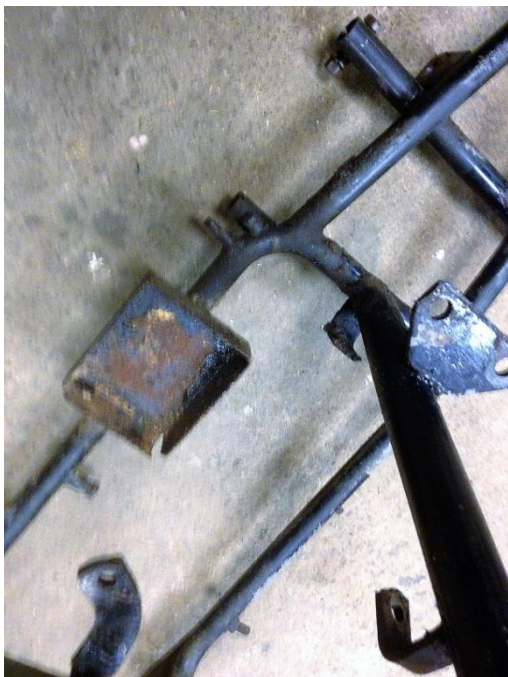
Bild nr 21

Bild 21 Batterilåda i dåligt skick. Bild 22 Ramen något klumpig

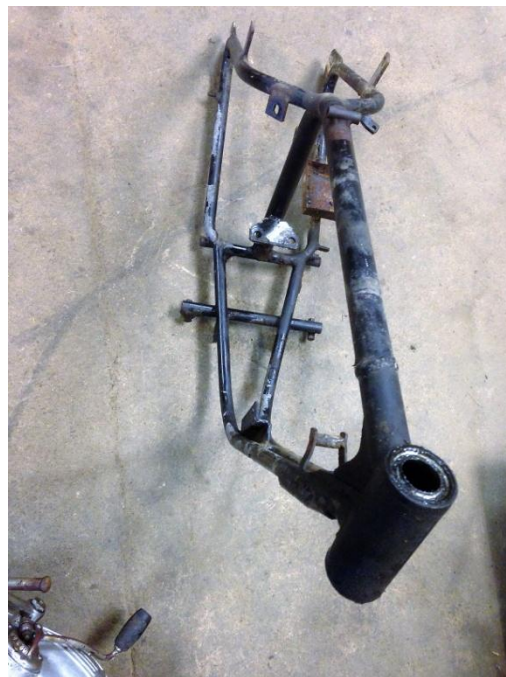
Bild nr 22

I övrigt kan man säga att ramen är en typ av vaggram där främre delen av ramen utgörs av två relativt tätt sammansatta rör. I övre delen av rören har sedan förstärkts genom att en platta av kraftigt järn (ca 150 mm lång och 60 mm bred) svetsad fast. Inte vackert men kanske behövt. Även övre ramröret har en svetsning ca 200 mm från styrhuvudet. Orsak okänd men kanske en förstärkning med ett inre rör. På styrhuvudet hittar man även ramnumret TW 128. T för Typhoon men W:et stämmer dåligt för Victoriamotorn. Borde varit ett enkelt V. Undersökning uppstartad.
