Norma, i år en 65-årig Lady.

Nästa renoveringsobjekt efter "Victoriatyphoonen" blev nr 2 av de 3 hojarna som inhandlades under Limmaredsjakten. (Se tidigare Artiklar i 2017 års klubbtidningar nr 2 till 5 samt nr 1 2018). Hojen är en genuin Zündappmodell som tillverkades under åren 1952 t o m 1954.

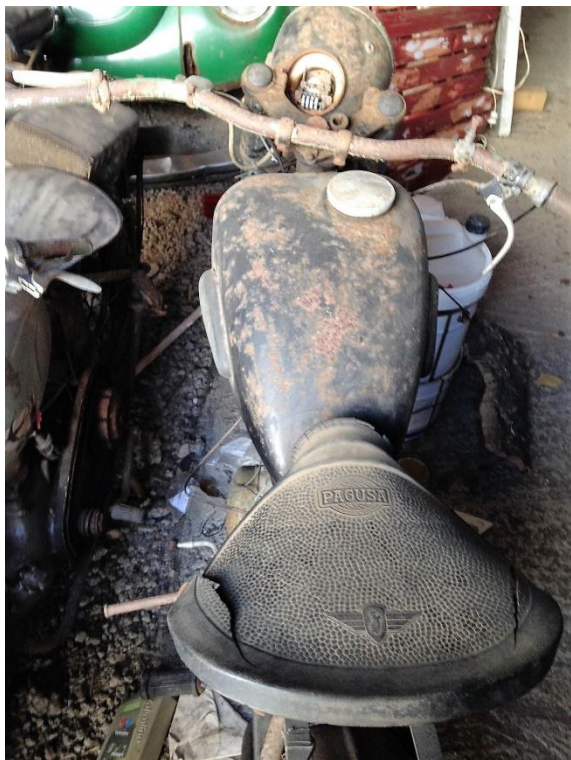
Även denna är nu färdigrenoverad i Jan-Åkes verkstad. Lackad som originalet, helsvart!

Något man inte ser så värst ofta är att även kicken ingår i den övriga lackeringen. Hade nog varit snyggare med lite krom.

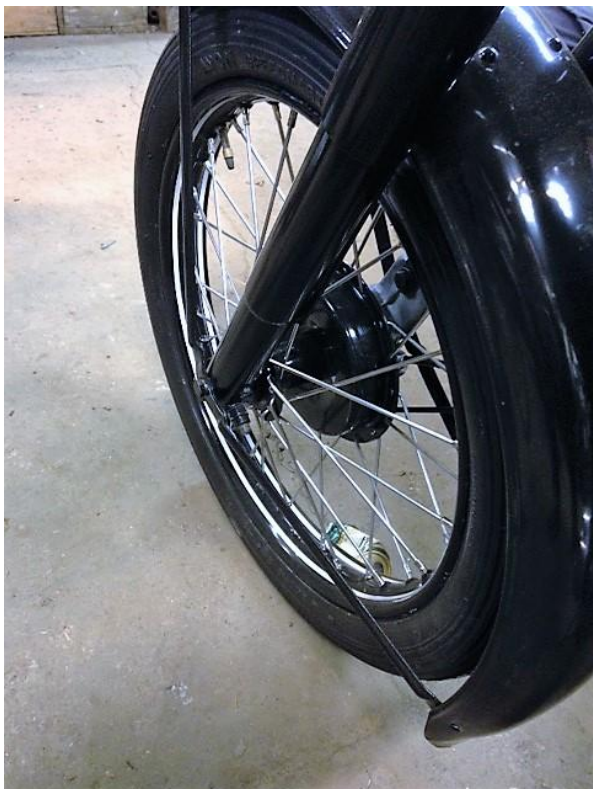
Hjulen har ekrats på hemmaplan. Rostfria ekrar har, tillsammans med däck och slangar inköpts hos Central wheel i Birmingham,UK. Fälgar har återanvänts samt efter lackering försetts med stripes . Kanske inte original men pryder upp i allt det svarta. I övrigt när det gäller hjulen är däcken av fabrikat Avon. Fram ribbat (AM6) och bak (AM7) med mönster åt nostalgihållet. Storlek däck/fälgar 3,00 X 19.

Framhjul med stripes på fälgen.

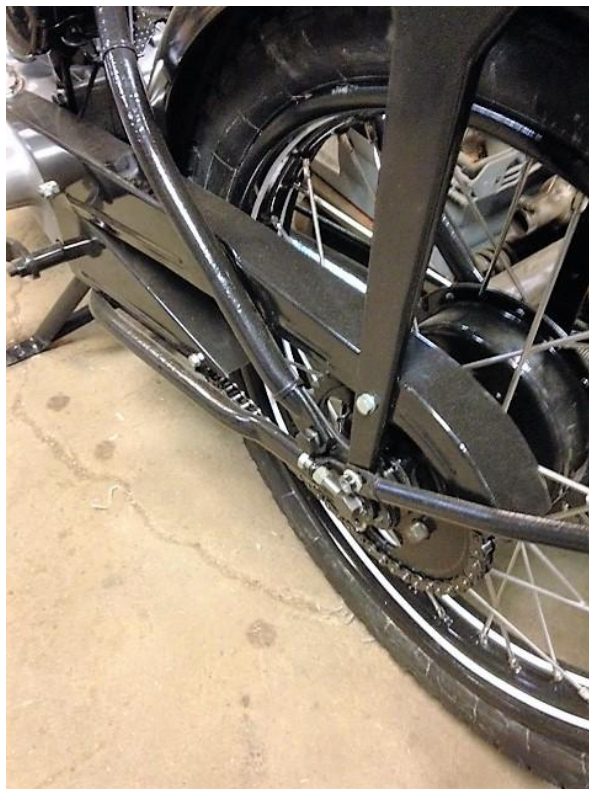
Kedjeskydd tillverkade av Jan-Åke

Som sig bör har även en ny kedja, 1/2 tum 5/16, monterats in. Vis av tidigare reovering, kan tilläggas att utgående, kuggdrev från motor och drev bakhjul var i god kondition och har återanvänts. Nav, typ halvnav. Inga större slitage på bromsbeläggen eller skador i bromstrummor. Backar med fjädrar och belägg återmonterade tillsammans med nya lagringar.

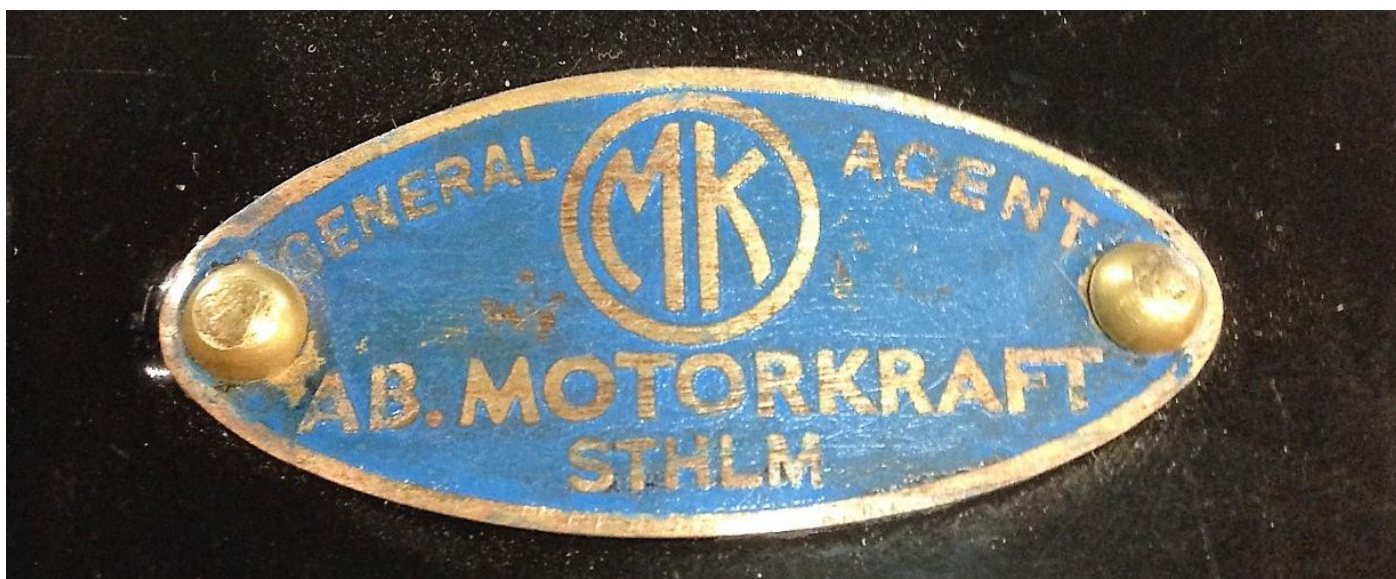
Fram och bakre skärm med pakethållare utan skador. Framskärmen står med den svenska generalagentens, AB Motorkraft Stockholm, blå logga fastnitad på framskärmen. Härligt med lite nostalgi.

Motorkraft Stockholm

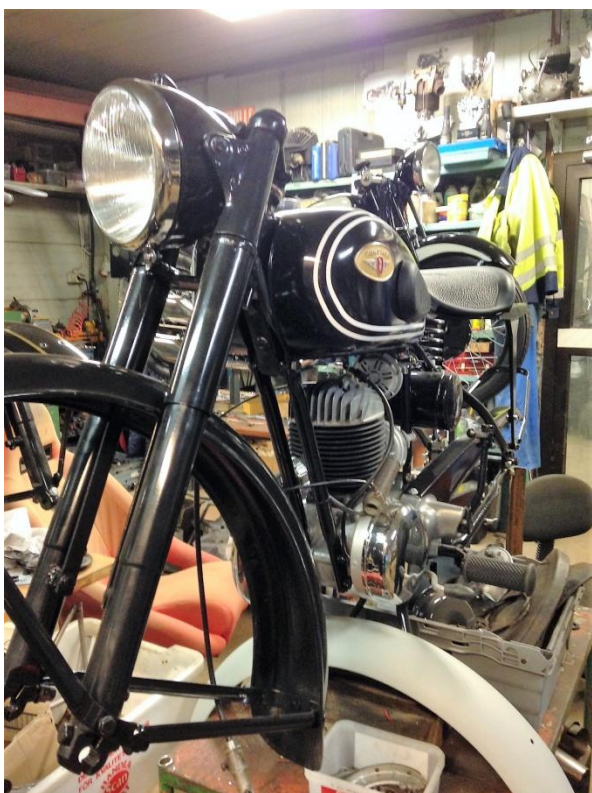
Framgaffel typ Zündapp DB 204 demonterad och rengjord. Inga skador eller större slitage i gaffelns ingående detaljer som rör, fjädrar, gängor eller yttre skydd. Det samma gäller lagringen i styrhuvudet bestående av 36 st. lösa 6mm kulor med lagerbanor.

Framgaffel monterad efter inspektion och lackering

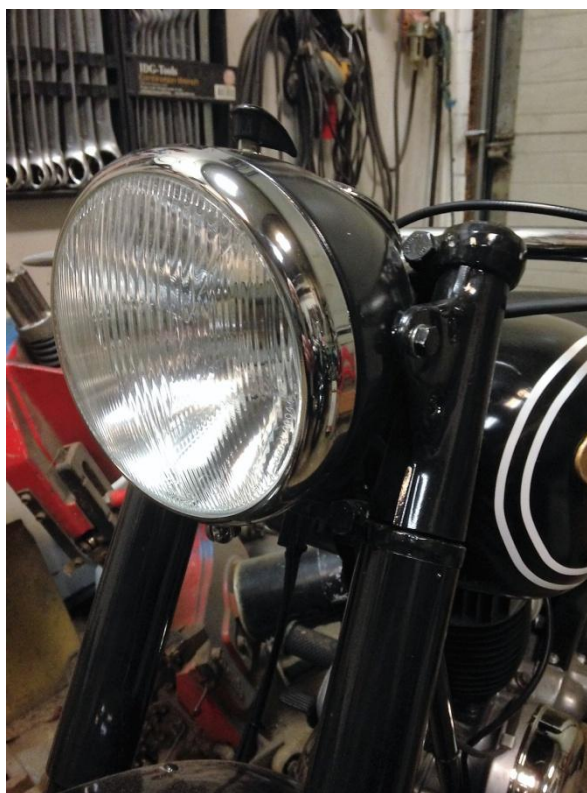
Strålkastare i nyskick.

Original strålkastarhus har behållits medan ingående detaljer som kopplingsplatta, reflektor, glas, sarg och hastighetsmätare har rensats bort och därefter, förutom hastighetsmätaren, ersatts med nyinköpta delar medan hastighetsmätaren är en reoverad original zundappmätare som väckts till liv. Utöver ovanstående har även en ny kabelmatta tillverkats och kopplats in på så väl inre som yttre anslutningspunkter. Här har även, liksom på den tidigare reoverade Typhoonen, en glödlampa typ LED kopplats in. Som sagt, strålande ljus, man får lust att byta ut 35-wattarna på egna hojar.

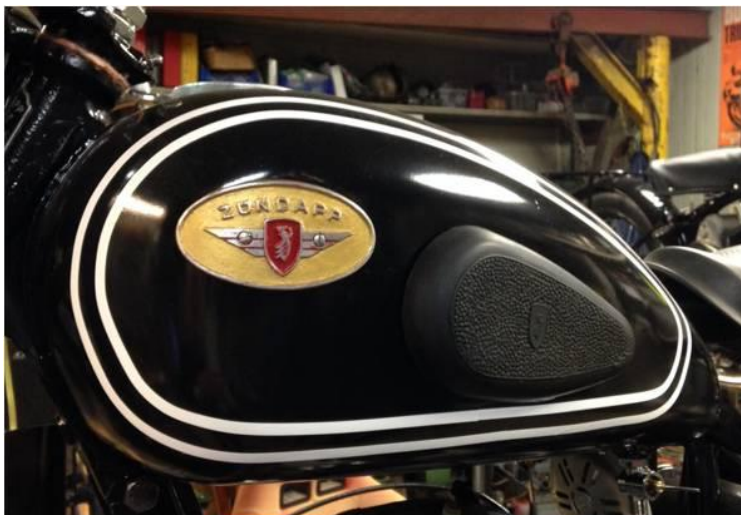
Bensintanken, volym ca 12 liter, har bortsett från att prydas upp med vita stripes även den ursnygga gjutna Zündapploggan på tanksidorna. Emblemerna, inköpta på marknaden i Mannheim hösten 2017, har sedan tillsammans med knäskydden snyggats upp av Jan-Åke och Sven till sin nuvarande glans. I övrigt när det gäller bränslesidan har ny bensinkran med resistent slang mot nutidens bensin monterats. Efter att tanklocket, diameter ca 90mm, hade polerats upp fick man fram lite goda råd som att Mobiloil BB skall användas och hur stor inblandningen av olja skall vara för att motorn skall trivas. Här kan man tydligt avläsa 1:25 eller 1 liter olja till 25 liter bensin. Kanske lite väl mycket med dagens oljor och 2-taktsmotorer men helt OK på -50talet för dom flesta av den tidens 2-taktare.

Prydnader på tanksidorna

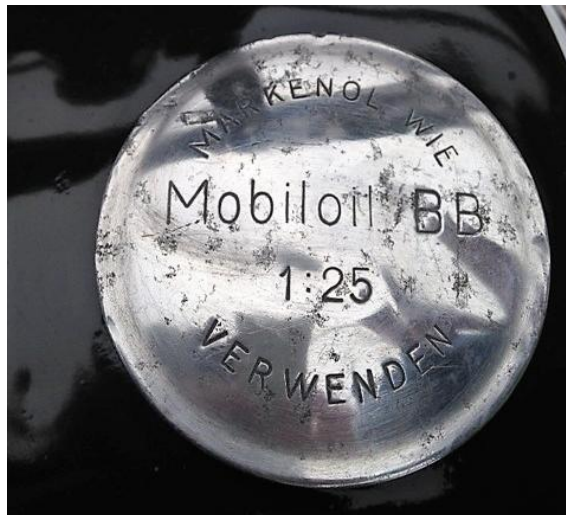
Tanklock med lite goda råd till hojägaren

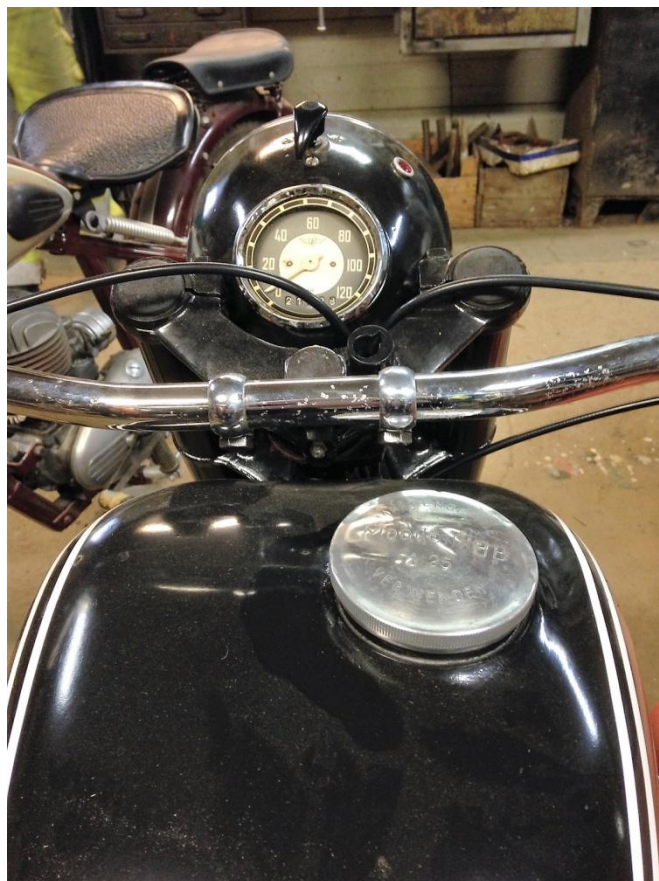
Sadelprovning med utsikt från cockpit. Man tror det inte när man ser den maffiga fjädern i sadelns centrum, men man sitter mjukt och stabilt med lagom avstånd till det något breda och nykromade originalstyret och hastighetsmätaren i strålkastaren.

Utsikt från cockpit

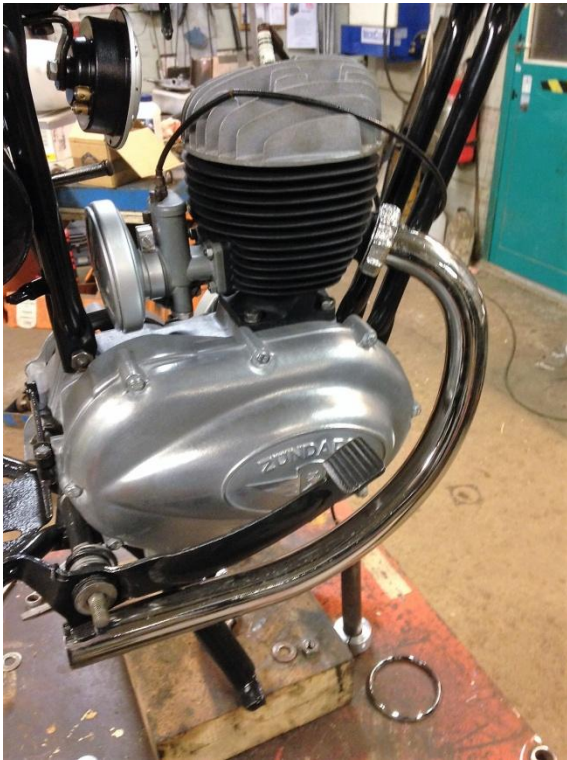
Sist men intressant är motorn som skiljer sig något från den 198-kubiksmotorn man var van vid och jobbade med fram till hösten -54. Skillnaderna består i att, cylindern endast har en avgasport i stället för dubbla portar kort avgasrör med lång rund ljuddämpare, dubbelförgasare fabrikat Bing med en kraftig luftrenare, där man styr luftintaget för hand, på själva luftrenaren. En typ av luftrenare som dom flesta som varit med ett tag väl känner till.

Motorn monterad i ram. Notera ramrören som går ned till motorns bakre fäste.

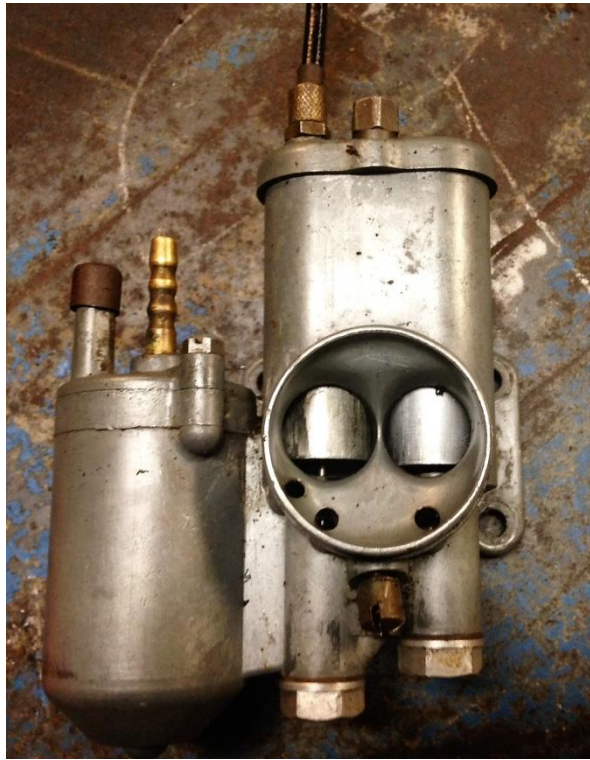
Dubbelförgasaren med 2 trottlar i luftintaget.

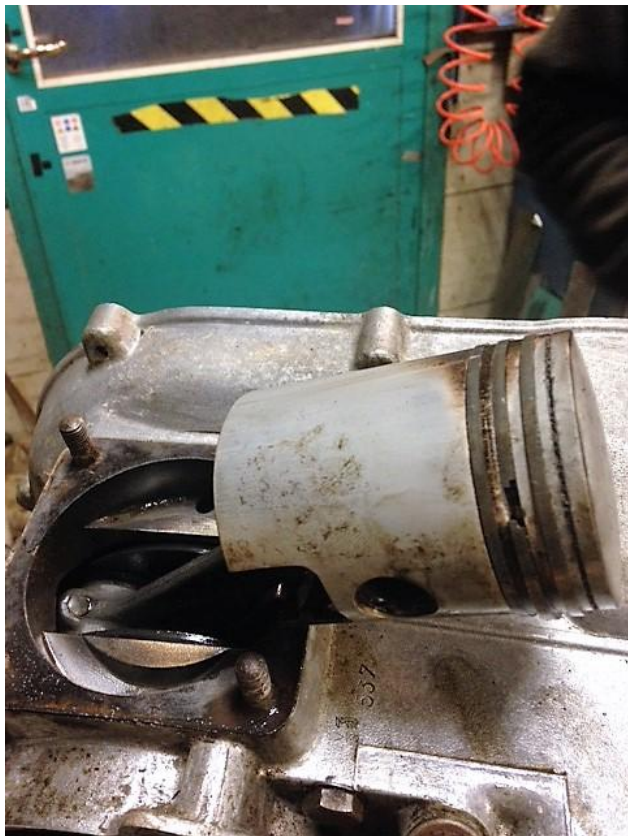
Hur är då läget på motorn för övrigt? Ser ganska bra ut även där. Cylindern i god kondition, inga tendenser till repor eller spår av skador trots att samtliga 3 kolringar satt fastkoksade i kolvringspår. Glädjande nog inte värre än, att dom kunde demonteras utan skador. Efter rengöring av ringar och ringspår i kolven kunde samtliga återmonteras. Kolven i övrigt har även den, efter lite "sotning" återmonterats med den befintliga bussningen och kolvbulten i vevstaken.

Kolv innan demontering och rengöring

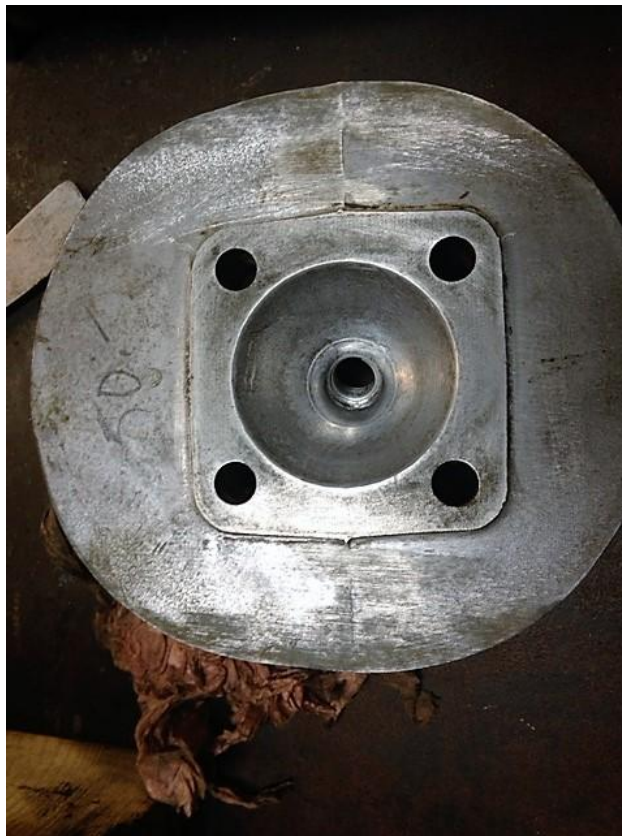
Topplöck efter rengöring och därefter en lätt blästring

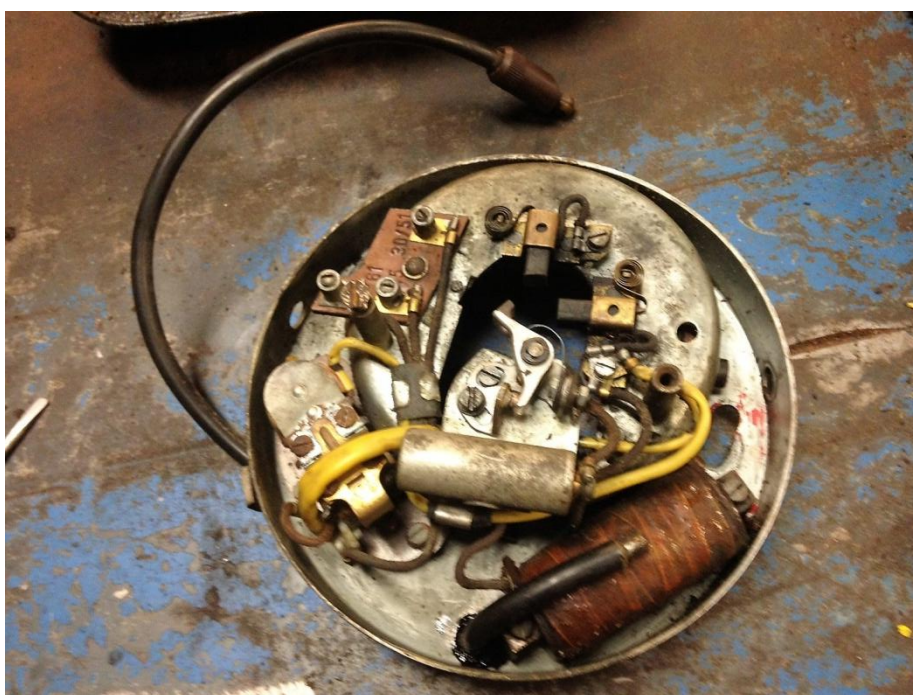
Elsystem, typ Noris. Positivt resultat när provet avseende laddning och tändning kördes med den tidigare nämnda (MC-Veteranen nr 5 2017) 4-hands metoden. Detta bör göras innan topplocket monteras.

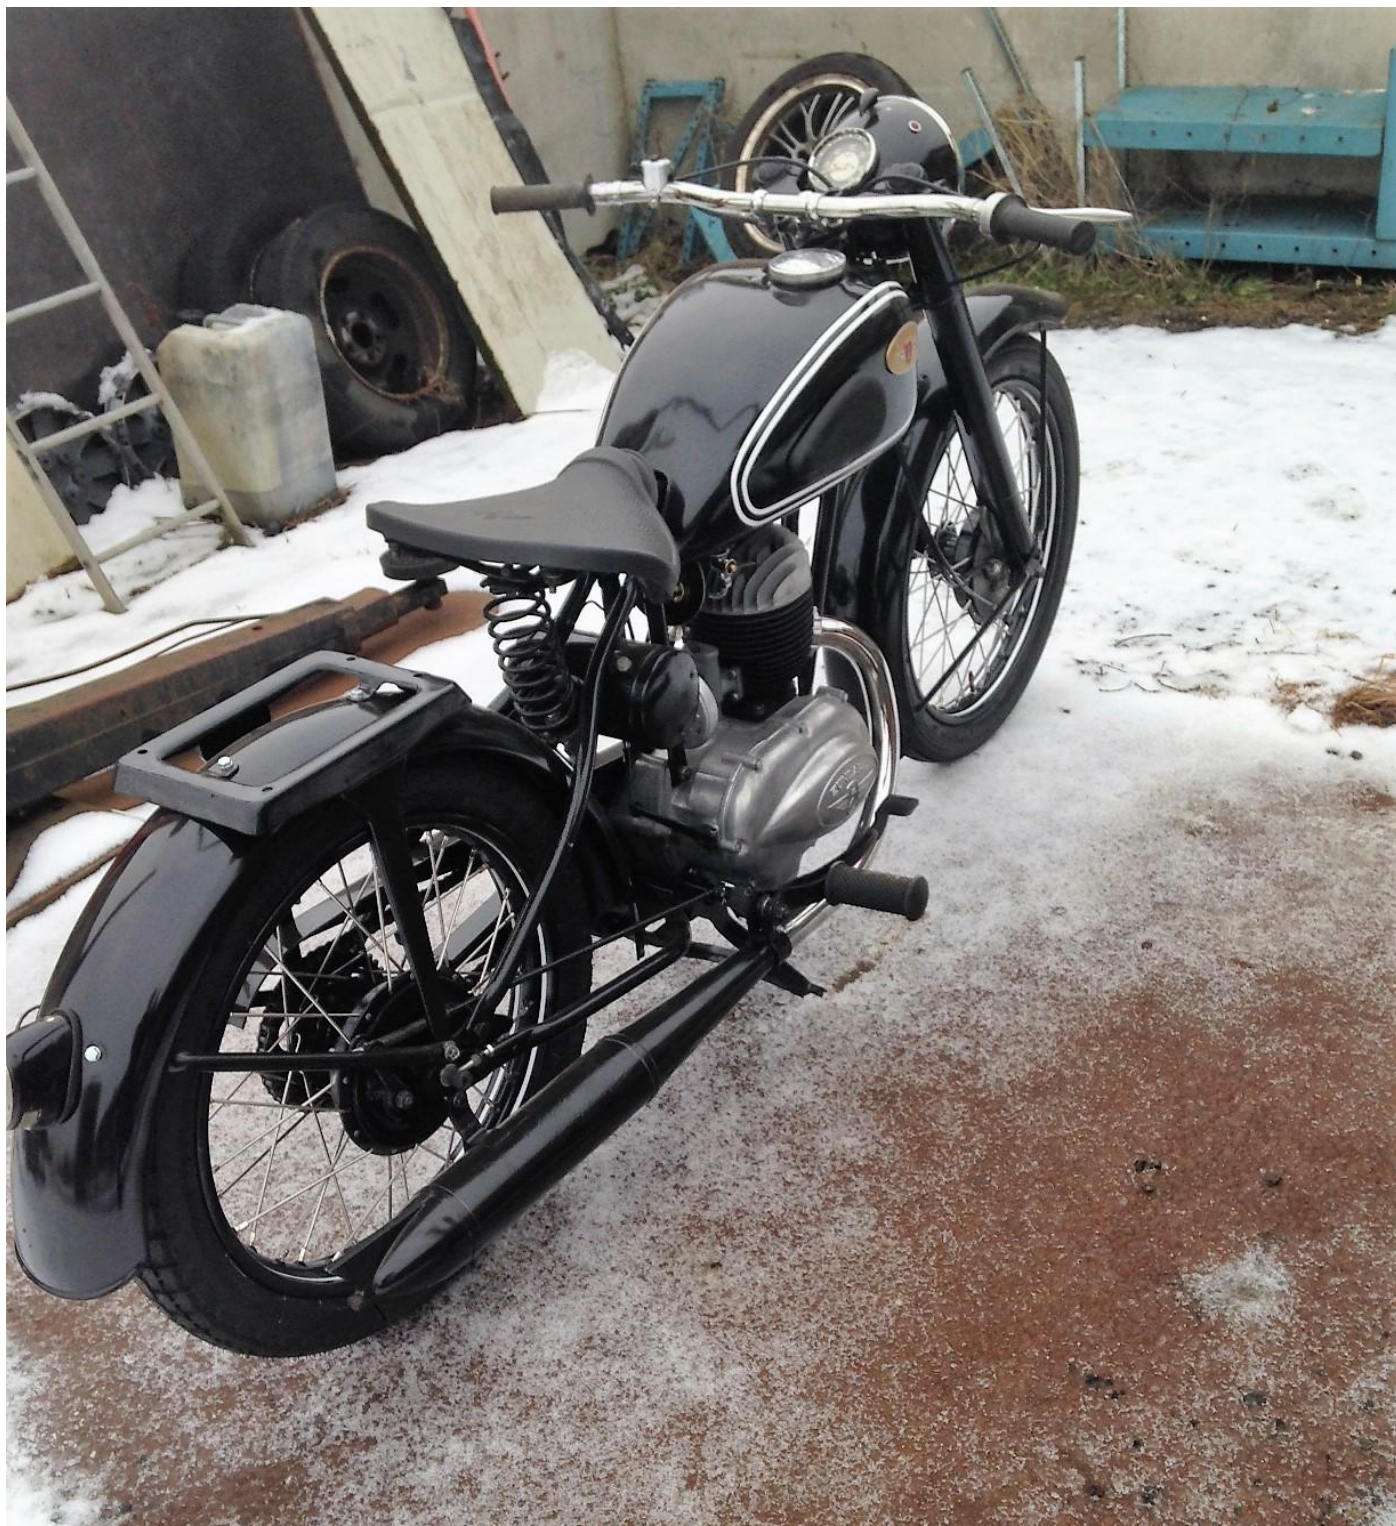
Resultat efter ca 3 månaders jobb. En snyggt renoverad Zündapp årsmodell 1953 ute i snön. I skrivande stund ej regbesiktigad, men besiktning är på gång och ligger högst upp på listan.
