En Rödqvarnas Återuppställelse

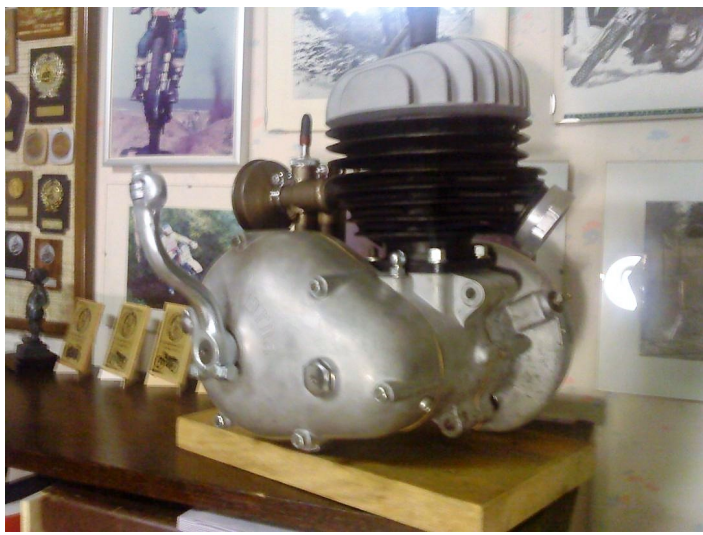
Med hjälp av en ny vevtapp som J-Å Carlberg hade "på hyllan" + honing tillsammans med nya överdim.rullar och brotchning av ny kolvbultsbussning, utförd av Janne på Kungsbacka Moto-renovering blev den som ny och fick därmed utgöra "grundbulten" i den motor som skulle driva hojen så småningom. Den andra vevaxeln hade ett bra vevstaklager, men sliten kolvbultsbussning. Även här fanns hjälp att få från J-Å:s hyllor i form av en överdim. kolvbult som brotchades till korrekt spel. Cylindrarna var också i behov av åtgärder, då det visade sig att originalmotorn körts med brustna kolvringar som orsakat stora skador i cyl. lopp och på kolven. Den skadade cylindern lämnades tillsammans med en 56,00 mm. kolv – (2:a ö.d = 123cc) till Janne för borrhning och nya kolvringar levererades av Torbjörn på TS Trading. I reservmotorn behövdes endast kolvringarna bytas, cyl. loppet honas och kolvbultsbussningen brotchas upp för att passa den ö-dim Kolvbulten. Växeldreven var ganska lika i slitage, inget var i behov av utbyte, så de fick hänga med. Efter en omgång med soda- blästern av topplock, motorblock och kåpor + sandblästring av cylindrarna, började det bli dags för hopmontering med nya lager, axeltätningar, packningar och lamellkorkar. Då originalmotorn visade sig körts sittande löst i ramen med snedslitna infästningar som följd, fick reservmotorns block tillsammans med den helrenoverade vevaxeln och den nyborrade cylindern bli den motor som kom att användas.

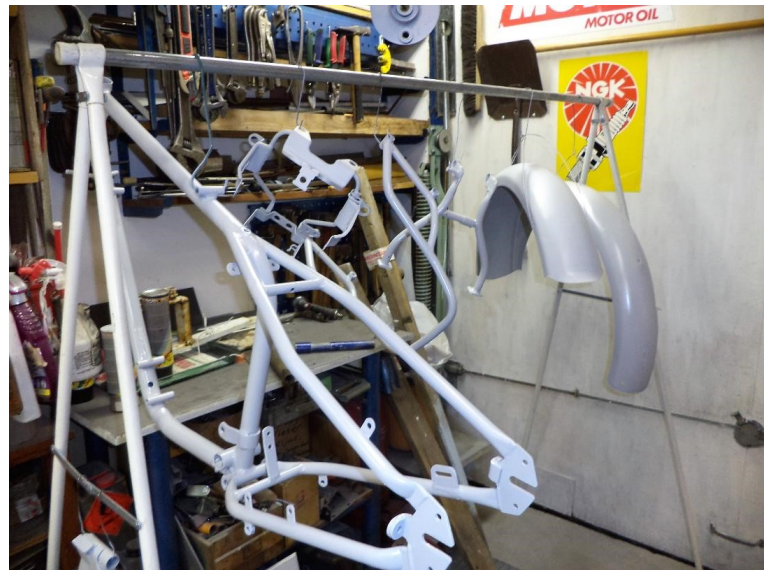
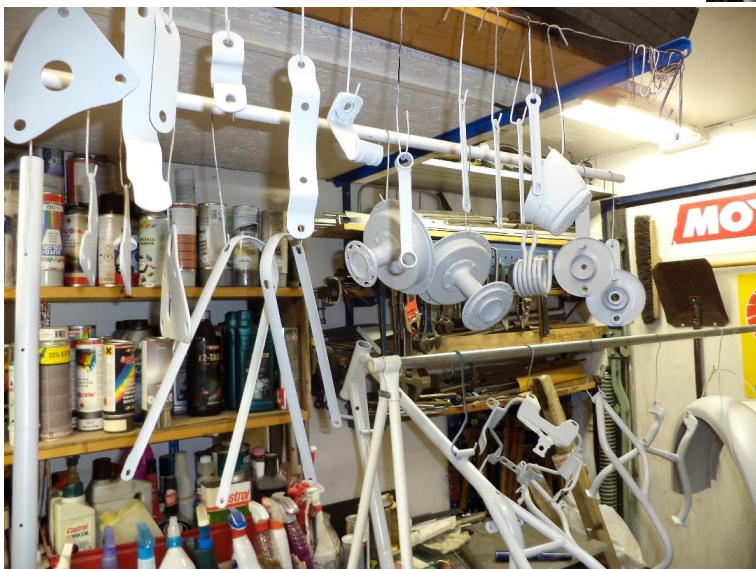
Ramdelarna som blåstrats var nu färdiga, så det blev till att ta tag i svets, vinkelslip och rikthammare. Centralstödet var illa tilltygat då det utan retur fjäder under lång tid släpat mot marken, fotplattorna och ca 4-5 cm. av rörbenen var avslipade och hålen för ledbulsten uppslitna och ovala, så där behövdes iskarvning av nya rörbitar och "fötter" Ramen var rostskadad och sprucken vid infästningen för fotstegsröret, så även där behövdes lite svetsjobb.

Skärmarna var buckliga och skeva och hålen för skruvarna var så stora att man kunde sticka ett finger igenom, så de behövde åtgärdas. Även framgaffeln var i behov av lite kärlek, så den fick nya bussningar och slithylsor, delar som fanns hemma i lådorna liksom nya styrlager. Under tiden hade alla smådetaljer i form av skruvar, muttrar, brickor, växelreglage, styre, bromsarmar, ekernipplar, etc. blivit el-förzinkade eller förkromade hos Göteborgs Förkromningsindustri, så nu började det bli dags för lackjobb. Fram med färgsprutan och blanda grundfärg, härdare och thinner, sedan på med 2 lager med slipning emellan,

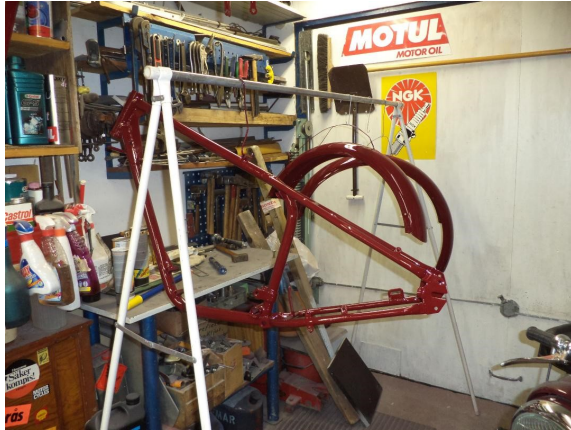
3
Därefter den HVA-röda lacken som Tostareds Billack tagit fram efter ett lackprov jag hade liggande i form av en batterikon- sol till farsans M28. (Mercedes Benz Truck, 072685 om fall någon annan behö- ver) 2 lager där också.

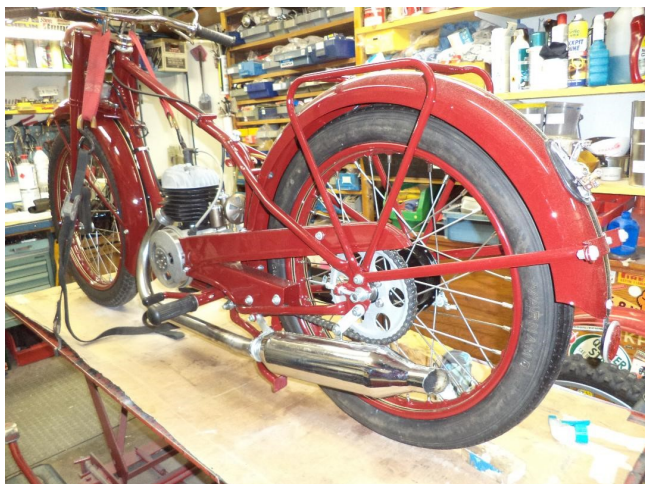
Nu började det roligaste jobbet i ett sådant här projekt, - hopmonteringen av alla reparerade, nybe- handlade och lackade delar. Att få se en gammal ve- teranpoj växa fram till nästan nyskick på liften är en skön känsla som är svår att beskriva. Hjulen ekrades upp och riktades, gaffel och c-stöd monterades likväl som styre, skärmar, strålkastare och sadel, som också låg nyomklädd och fin på Jan-Åkes outtömliga hyllor, där även en luftrenare fanns att tillgå. El- kablarna drogs genom förborrade hål i styre och ram och bakljuskabeln klammades under bakskärmens kant med fastlödda plåtremsor. Allt för ett "renare" utseende

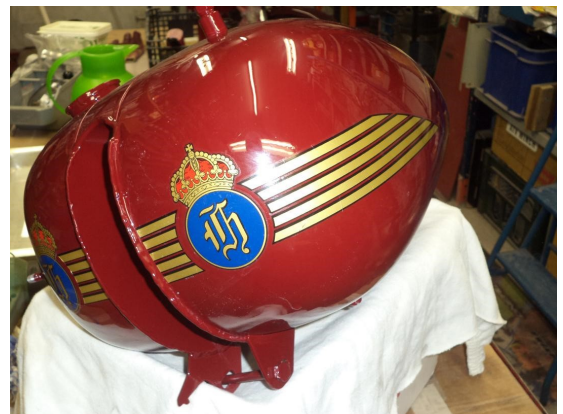
Sedan på med stripes i "metervara" på skärmar och fälgar + HVA-dekaler på tan- ken, levererade av Auto -Arkiv i Sunne. Avslutning med 3 la- ger klarlack som fick sätta sig i ett par dagar.
